Domäne Winzenburg

Aus : Kulturdenkmäler des Altkreises Alfeld (Leine)

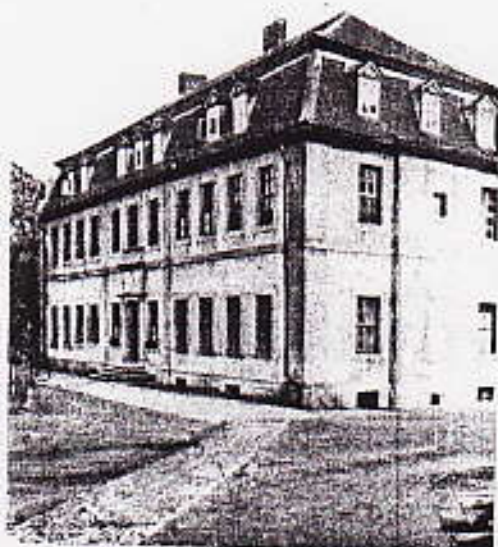
Abb. 305. Domäne Winzenburg; Pächterwohnhaus.

Pfeilervorlagen, Bandgesims sowie Tür- und Fenstergewände bestehen aus Werkstein, das reich profilierte Hauptgesims aus Holz. Das abgewalmte Mansarddach ist mit Pfannen gedeckt, die zahlreichen kleinen Dacherker sind wie die Firste, Grate und Schornsteineinfassungen beschiefert (Abb. 305). 1909 wurde das Haus im Inneren umgebaut und 1914 der Anbau im Süden hinzugefügt. Die Mittelachse der nördlichen Außenwand ist durch reichere Ausbildung betont. Hier ist die noch alte Holztür mit profiliertem Steingewände, geschwungenem Gesimse und Supraporte (in letzterer die Jahreszahl 1769) maßvoll mit Rokokoornament geschmückt und auch das über dem Portal liegende Obergeschoßfenster mit Rankenwerk umrahmt (Abb. 306).

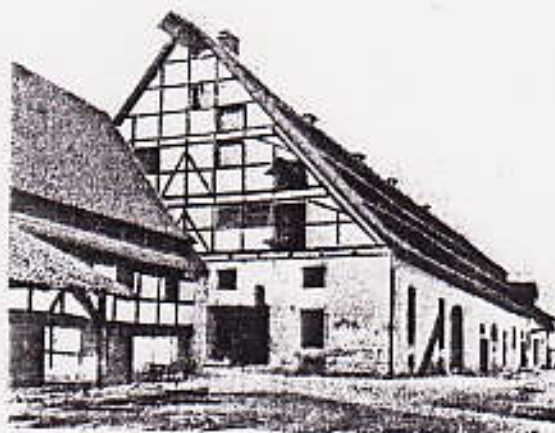
Abb. 308. Stallgebäude der Domäne Winzenburg.

drei Böden entsprechend. Am Südgiebel unter einer Haube eine Winde und eine Glocke (unzugänglich) (Abb. 308). Oberhalb des Einganges an der Südseite eine dem Ende des 15. Jahrhunderts angehörende
