Domäne Winzenburg

Aus : Kulturdenkmäler des Altkreises Alfeld (Leine)

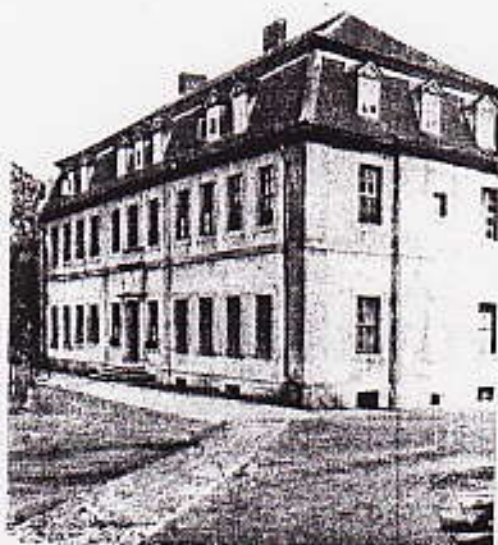
Pfeilervorlagen, Bandgesims sowie Tür- und Fenstergewände bestehen aus Werkstein, das reich profilierte Hauptgesims aus Holz. Das abgewalmte Mansarddach ist mit Pfannen gedeckt, die zahlreichen kleinen Dacherker sind wie die Firste, Grate und Schornsteineinfassungen beschiefert (Abb. 305). 1909 wurde das Haus im Inneren umgebaut und 1914 der Anbau im Süden hinzugefügt. Die Mittelachse der nördlichen Außenwand ist durch reichere Ausbildung betont. Hier ist die noch alte Holztür mit profiliertem Steingewände, geschwungenem Gesimse und Supraporte (in letzterer die Jahreszahl 1769) maßvoll mit Rokokoornament geschmückt und auch das über dem Portal liegende Obergeschoßfenster mit Rankenwerk umrahmt (Abb. 306).

Abb. 305. Domäne Winzenburg; Pächterwohnhaus.

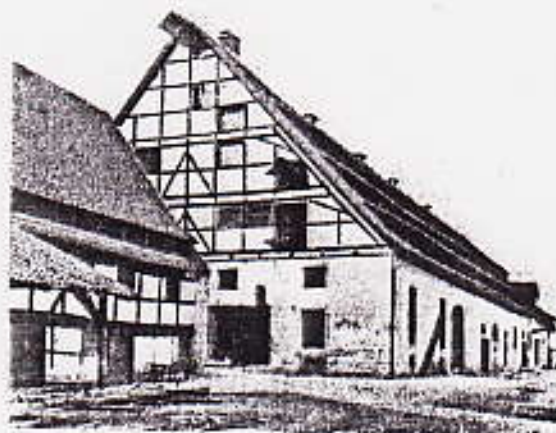
Abb. 308. Stallgebäude der Domäne Winzenburg.

drei Böden entsprechend. Am Südgiebel unter einer Haube eine Winde und eine Glocke (unzugänglich) (Abb. 308). Oberhalb des Einganges an der Südseite eine dem Ende des 15. Jahrhunderts angehörende
